APF

Guide d'entretien du liner

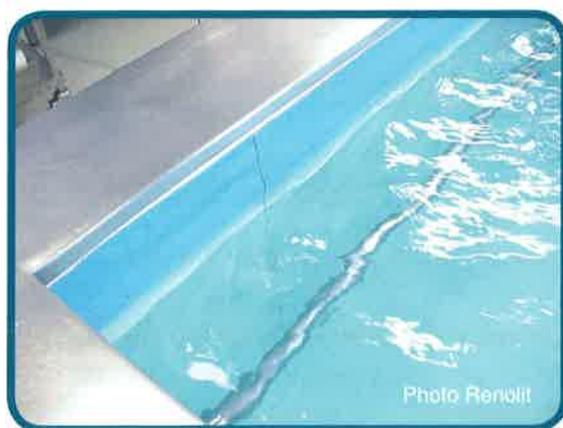
Revêtement en PVC-P dont la partie située sous le niveau d'eau a été fortement oxydée par un taux de chlore trop élevé.

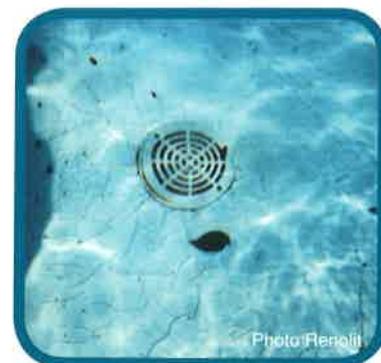
Décoloration violente de la membrane, au voisinage de la bonde de fond, dûe à un fort excès de chlore. L'oxydation des pigments s'est également accompagnée de la formation de ridules.

Le chlore va donc refluer par la bonde de fond et stagner autour de celle-ci, en causant une forte décoloration de la membrane, susceptible de s'accompagner également de la formation de fines ridules.

La fermeture de la vanne reliant le(s) skimmer(s) au collecteur d'aspiration de la pompe, permet d'éviter ce risque.

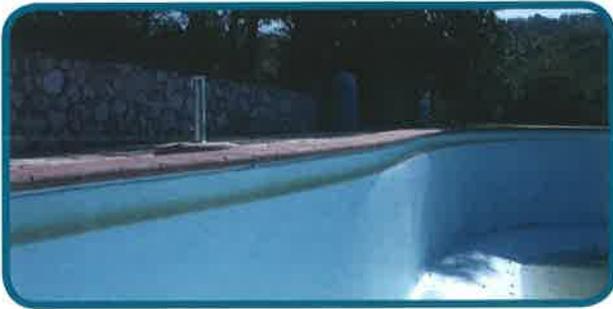
Fort encrassement de cette piscine, dû à un défaut d'entretien manifeste de la ligne d'eau.

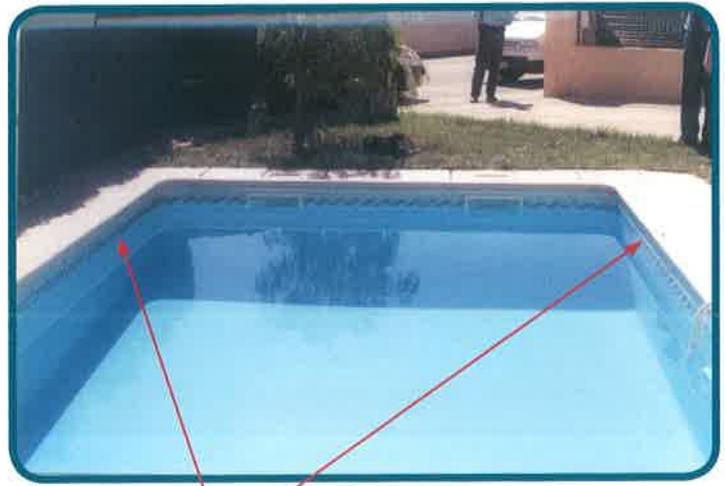
La ligne d'eau de cette piscine est plus fortement encrassée sur sa partie gauche, majoritairement exposée au soleil, que sur sa partie droite.

Cet encrassement lent et régulier de la ligne d'eau est causé par les corps gras flottants à la surface de la piscine dont, notamment : les retombées de combustion des hydrocarbures (cheminées, proximité d'une route ou d'un aéroport...), les huiles solaires et la pollution liée à l'environnement végétal.

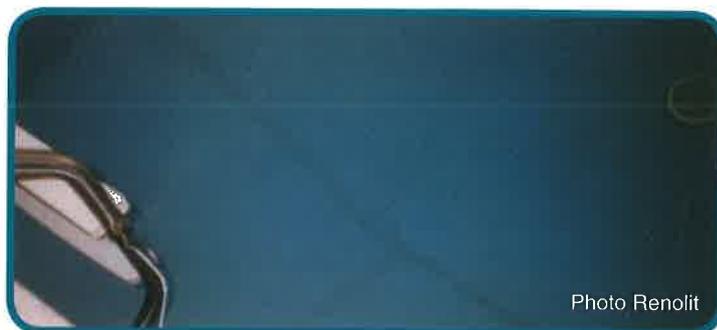
Ce brunissement, qui est uniforme sur toute la surface du revêtement, est plus sensible au niveau des soudures, où la matière se trouve en

Il est également plus visible sur des membranes de coloris clair (Blanc, sable..)

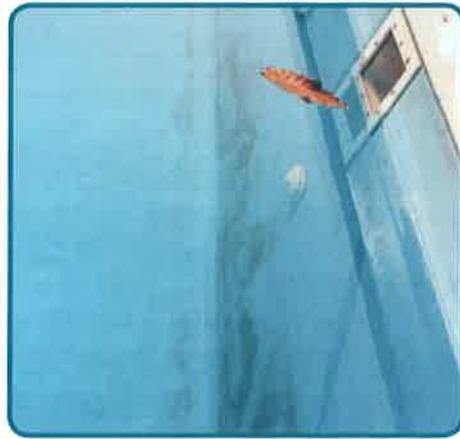
Migration, au travers de la membrane en PVC-P, des pigments contenus dans les panneaux d'une piscine industrialisée.

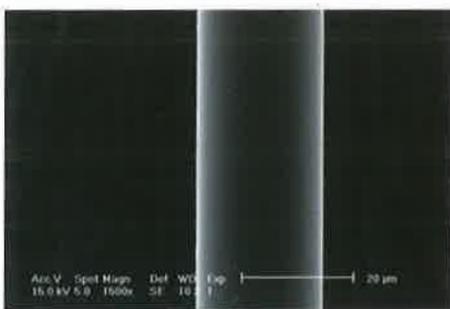
Echantillon de référence

Effet du pH, sur un géotextile en PET

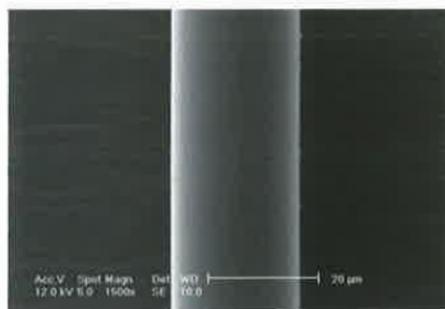
Après 2 ans, à pH 9 / 45°C

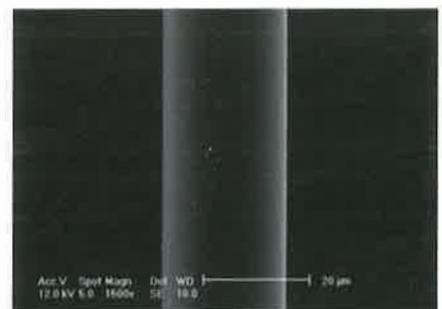
Après 2 ans, à pH 9 / 75°C

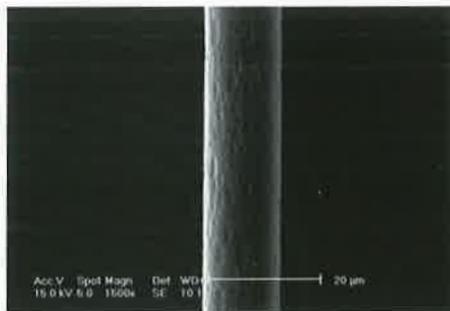
Après 2 ans, à pH 11 / 65°C

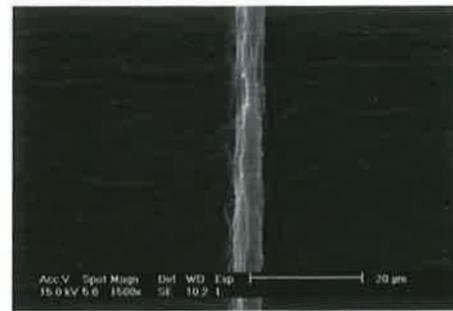
Après 2 ans, à pH 11 / 75°C

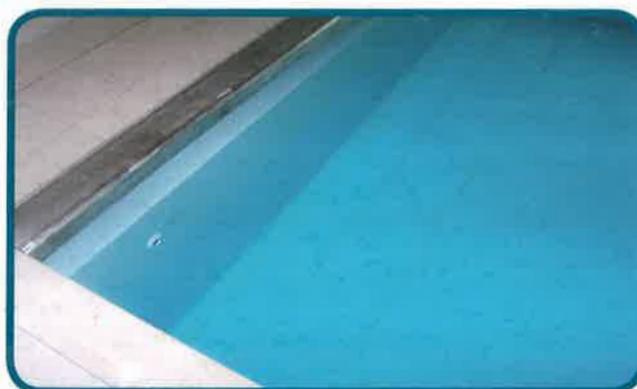
Migration, au travers de la membrane en PVC-P, des pigments contenus dans Je ruban adhésif.

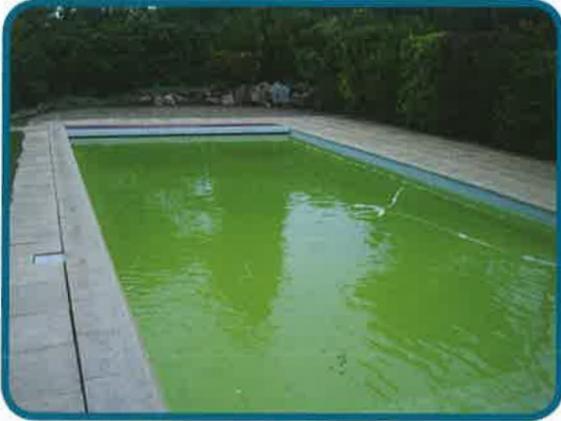
L'eau de cette piscine a été envahie par des algues vertes, du fait d'une désinfection insuffisante.

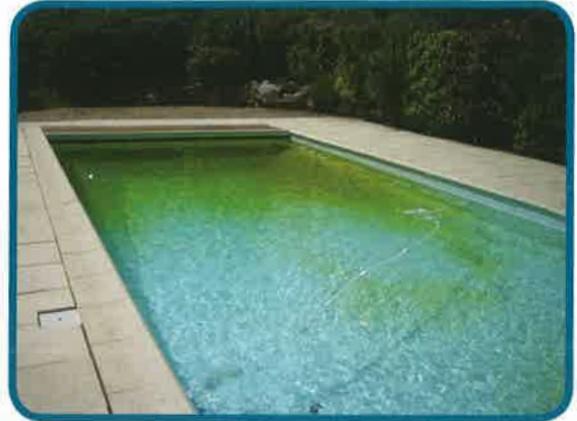
La même piscine, quelques heures après la mise en place du traitement choc.

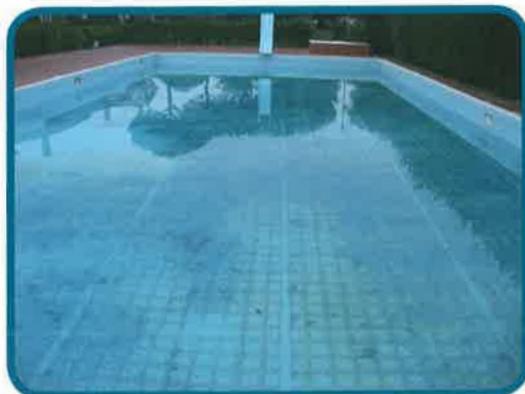
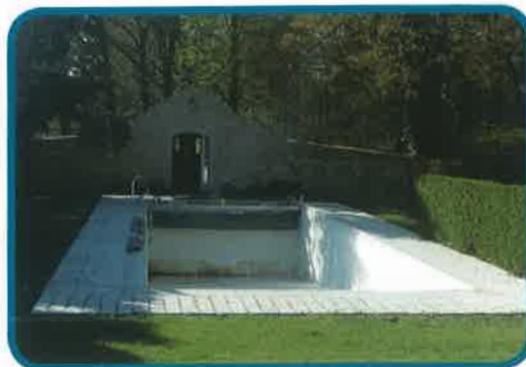
Les 2 photos ci-dessus montrent clairement l'apparition de taches de sulfures métalliques, à la surface de la membrane en PVC-P équipant ces deux piscines.

Les soudures du revêtement, où se concentrent deux épaisseurs de matériau, résistent mieux aux taches (photo de gauche).

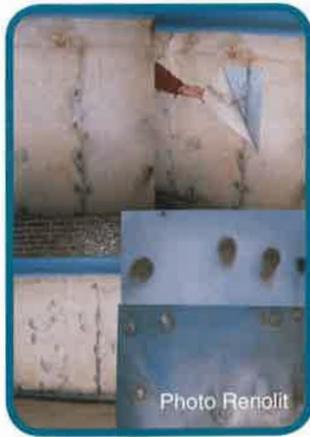
La formation de colonies de bactéries, entre la membrane et son support, a engendré des taches de sulfures métalliques, à la surface du revêtement.

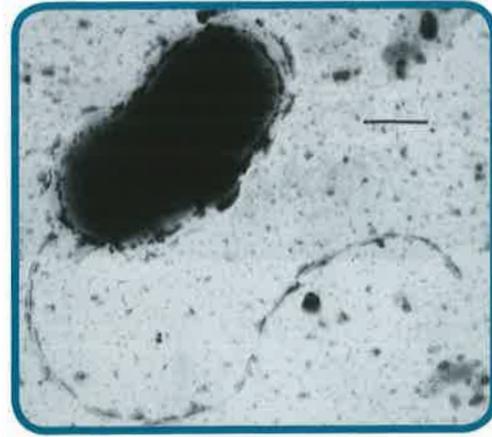
Vue au microscope, d'une bactérie désulfo-vibrio vulgaris.

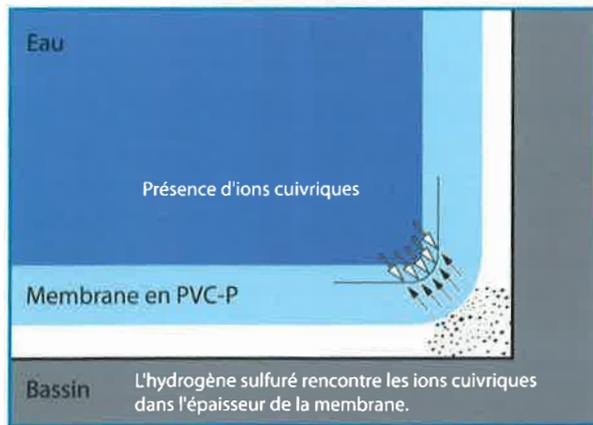
L'hydrogène sulfuré, produit par les micro-organismes, migre au travers de la membrane et vient au contact des ions métalliques.

La rencontre de l'hydrogène sulfuré, migrant vers l'intérieur de la membrane et des ions cuivriques, au voisinage de la face interne de la membrane d'étanchéité, va donner naissance à des taches de sulfure de cuivre noir.

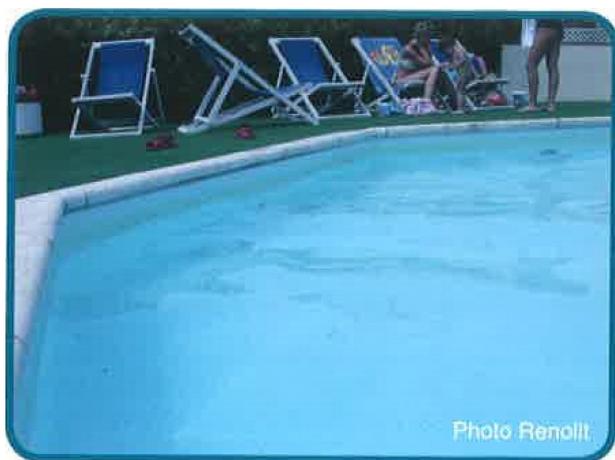
Formation de taches jaunes, à la ligne d'eau de cette piscine, dues à l'action combinée des agents anti-U. contenus dans les crèmes solaires et la présence d'ions cuivriques dans l'eau.

En cas de présence avérée de taches causées par la réaction du cuivre avec les Benzotriazine et Benzotriazole, mettre en œuvre le traitement curatif suivant :

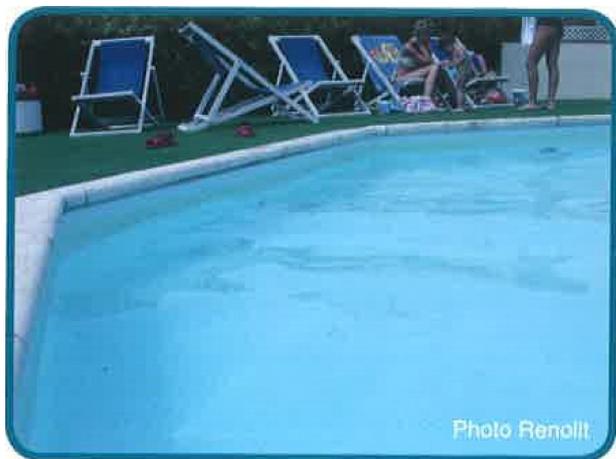
*Formation de taches roses violacées, dues à la présence de bactéries (*Rectovorticillum*), entre la membrane PVC-P et le bassin.*

NOTA BENE : Ces taches ne doivent pas être confondues avec celles pouvant résulter d'une utilisation inadéquate du PHMB

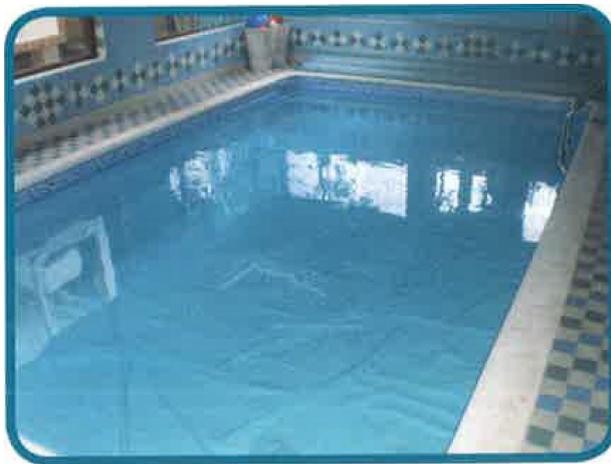
Formation de plis sur le fond de la piscine, trahissant la présence d'eau entre le revêtement et son support.

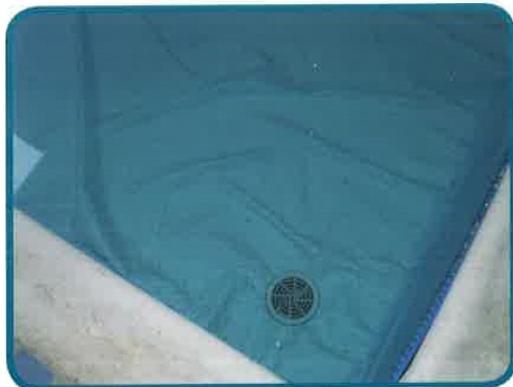
Formation de plis, au voisinage de la bonde de fond, trahissant la présence d'eau sous le liner.

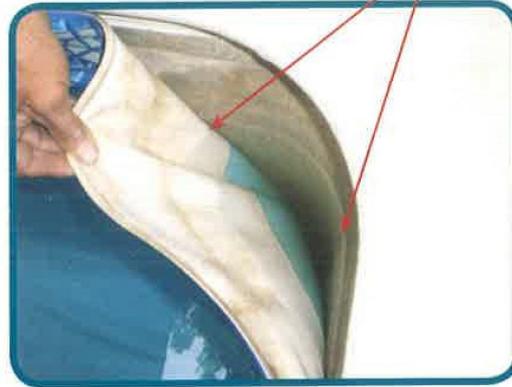
Présence d'eau derrière le liner de cette même piscine.

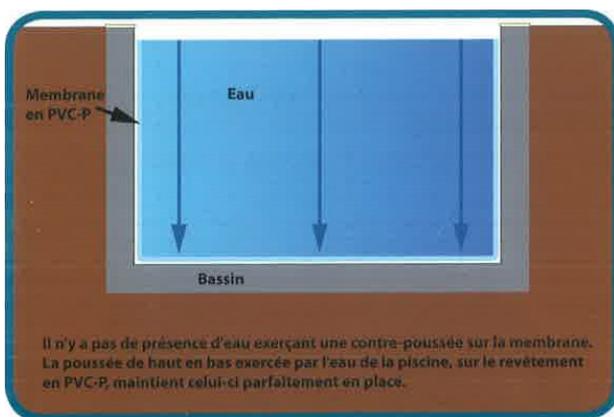
Revêtement d'étanchéité est parfaitement plaqué sur les parois et le fond de la piscine, par la pression résultant de la masse d'eau.

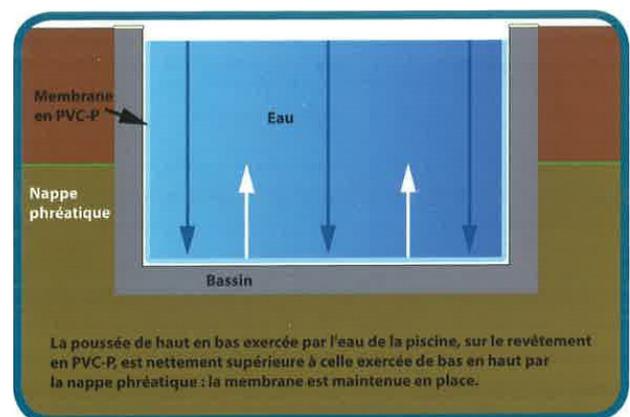
Le revêtement d'étanchéité reste plaqué, malgré la présence d'eau entre le bassin et la membrane en PVC-R

Cet équilibre ou quasi-équilibre des pressions, de part et d'autre du revêtement d'étanchéité a le même effet qu'une fuite : la membrane se détend et peut former des ondulations, tant que le niveau de la nappe est élevé.

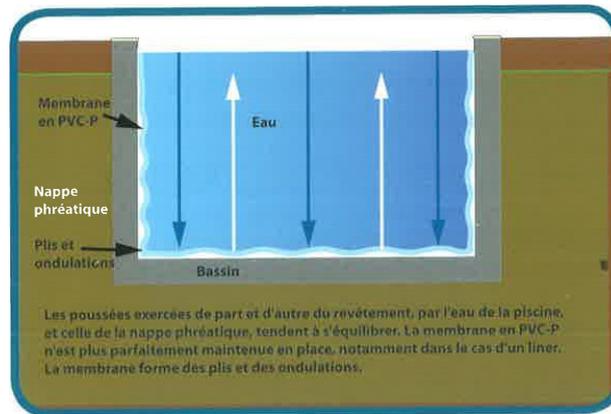
La contre-pression devient trop importante. Le revêtement d'étanchéité n'est plus maintenu en place et commence à former des plis et des ondulations.

Dans une telle situation, la piscine doit être vidée sans délai et le revêtement remis en place.

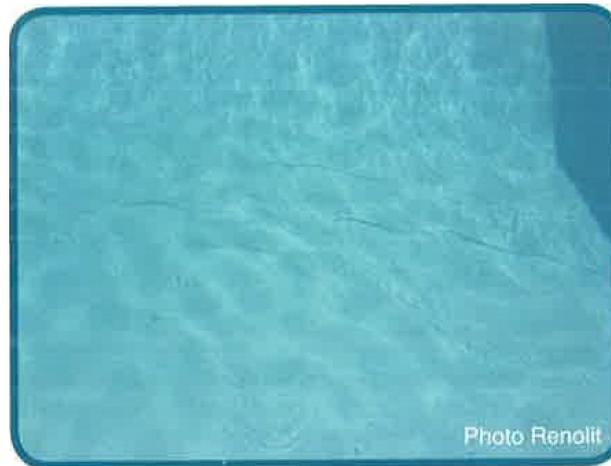
Formation de plis sur le fond de la piscine, après que l'eau fortuite ait disparu.
